Test Report

工程名稱：園區建築物耐震補強工程

試驗材料：101 型隔音氣密窗

試驗項目：穿透損失測定

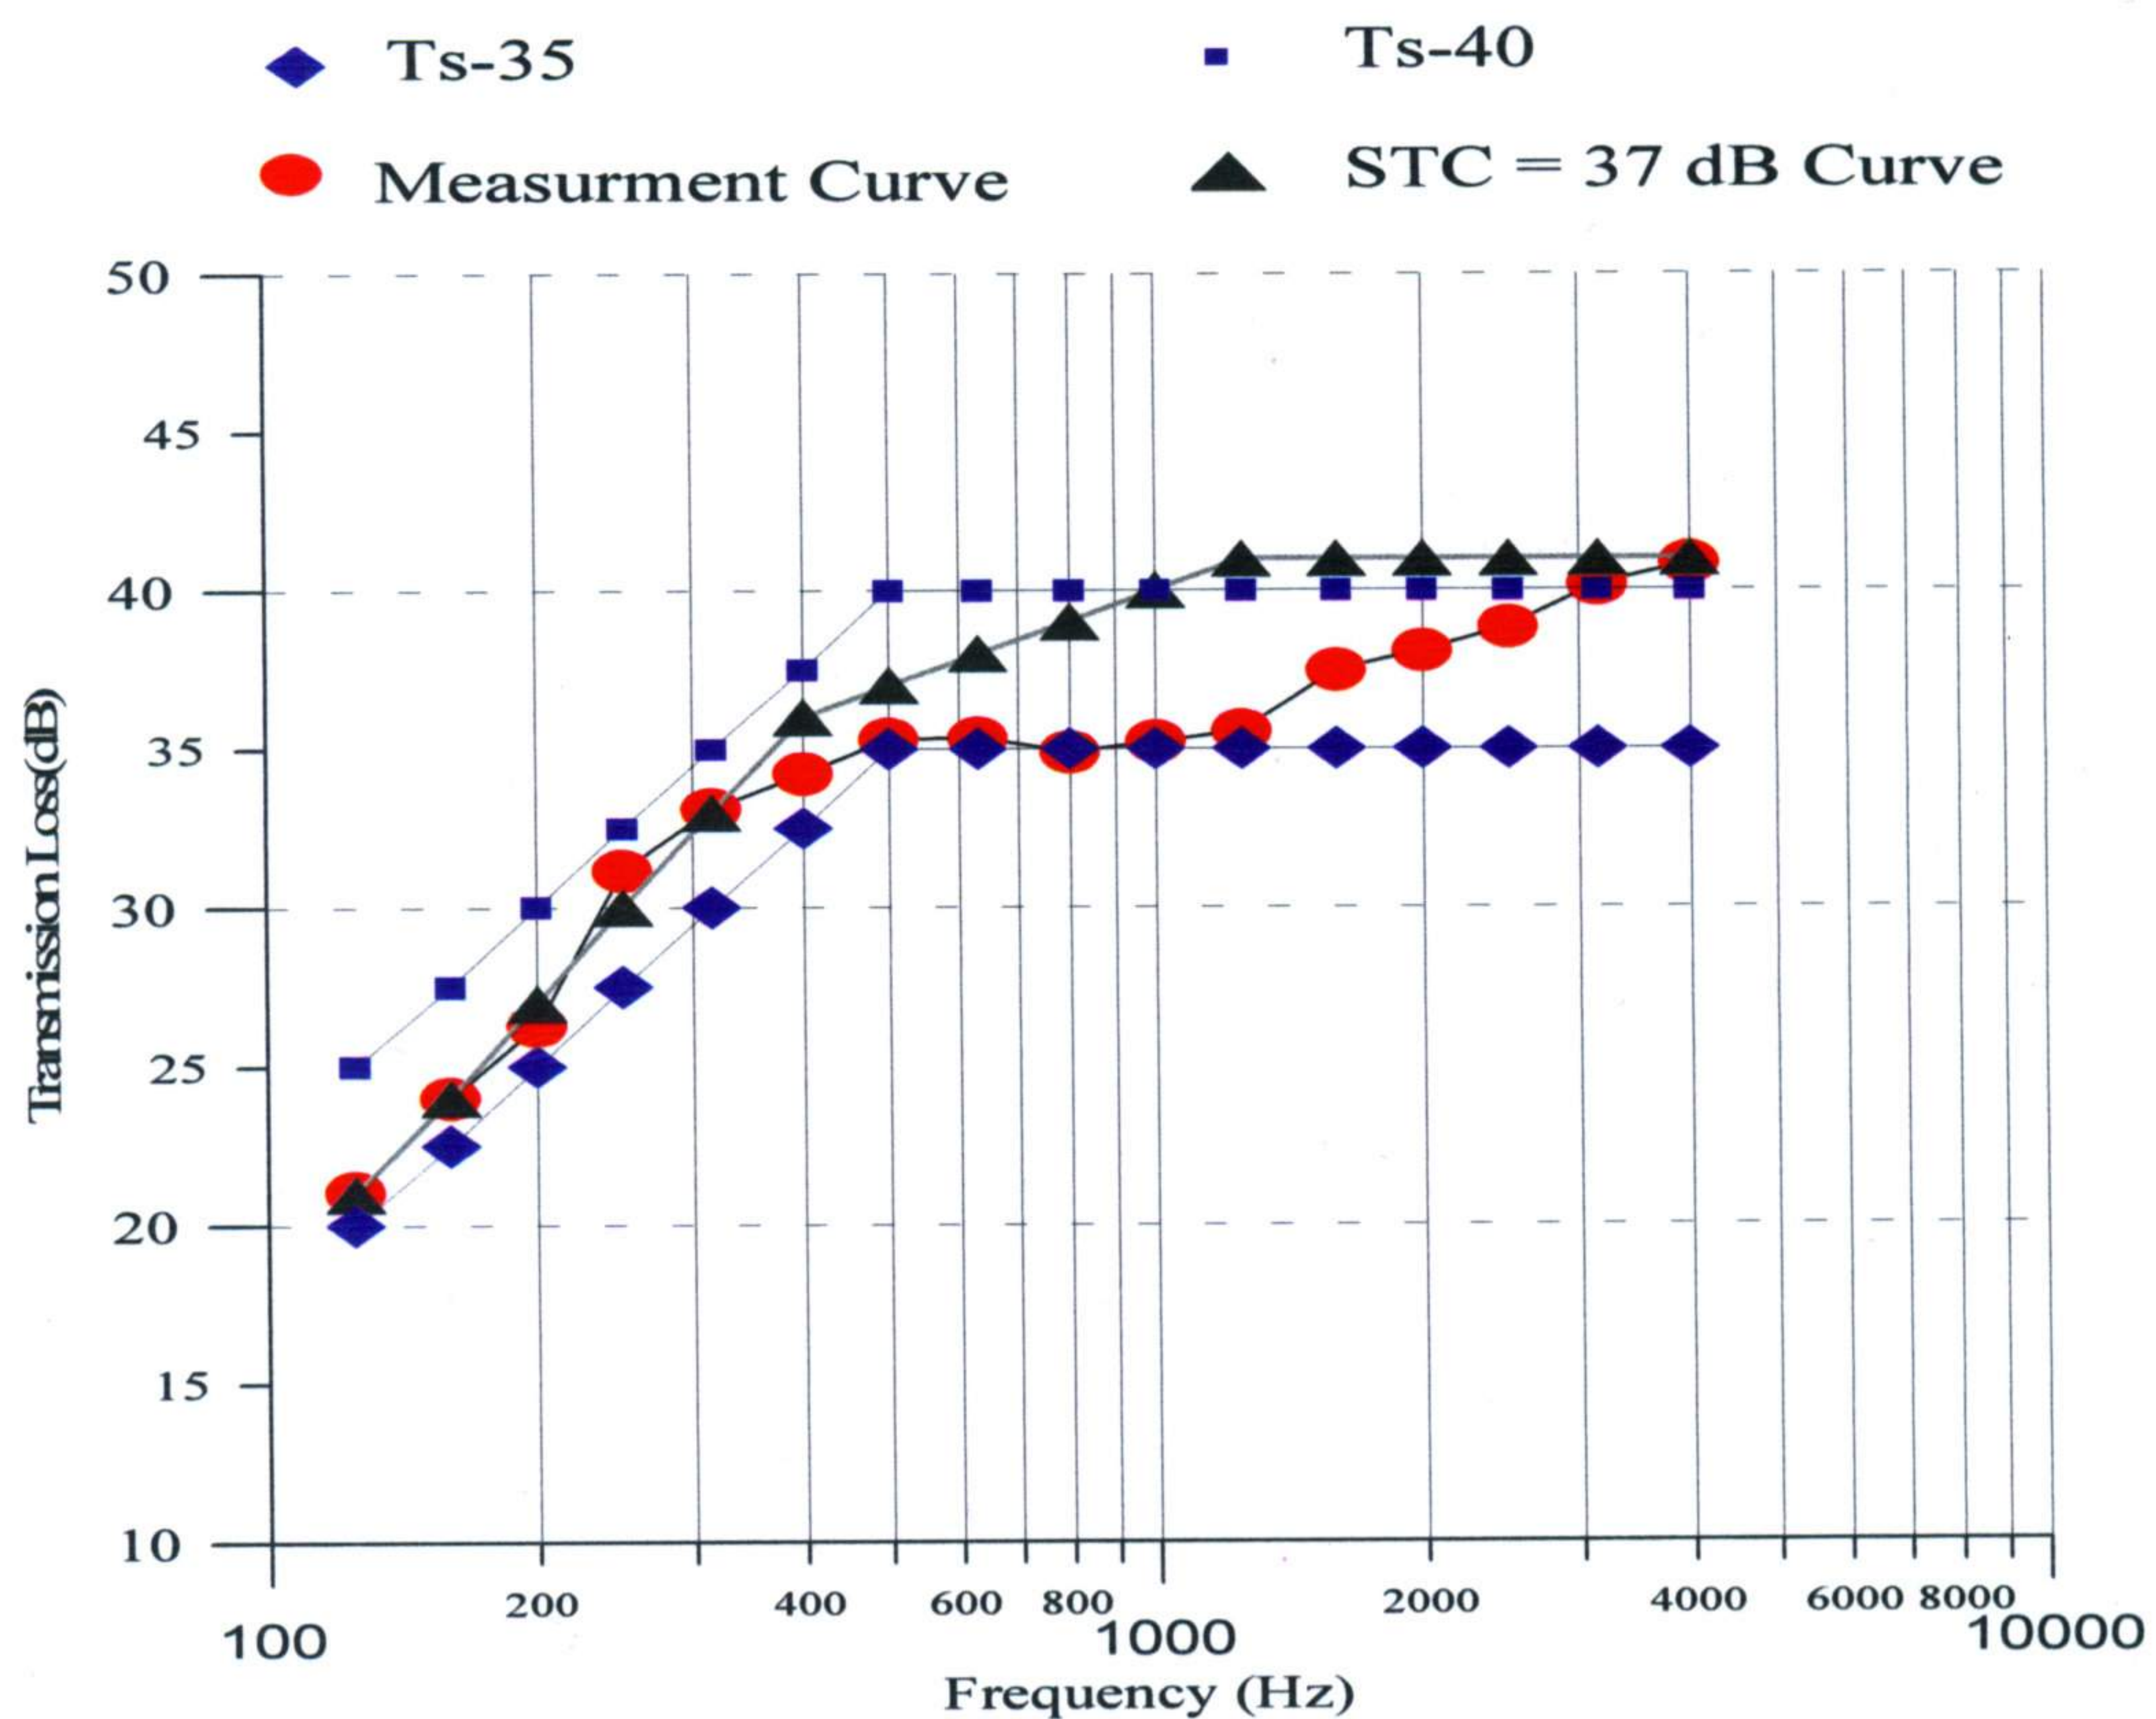
4. 測試結果圖

2. 1/3 倍頻帶成分之穿透損失如下：

3. 依 ASTM E413 評估 STC=37 dB，依 CNS 3092 A2044 評估 Ts-35 等級

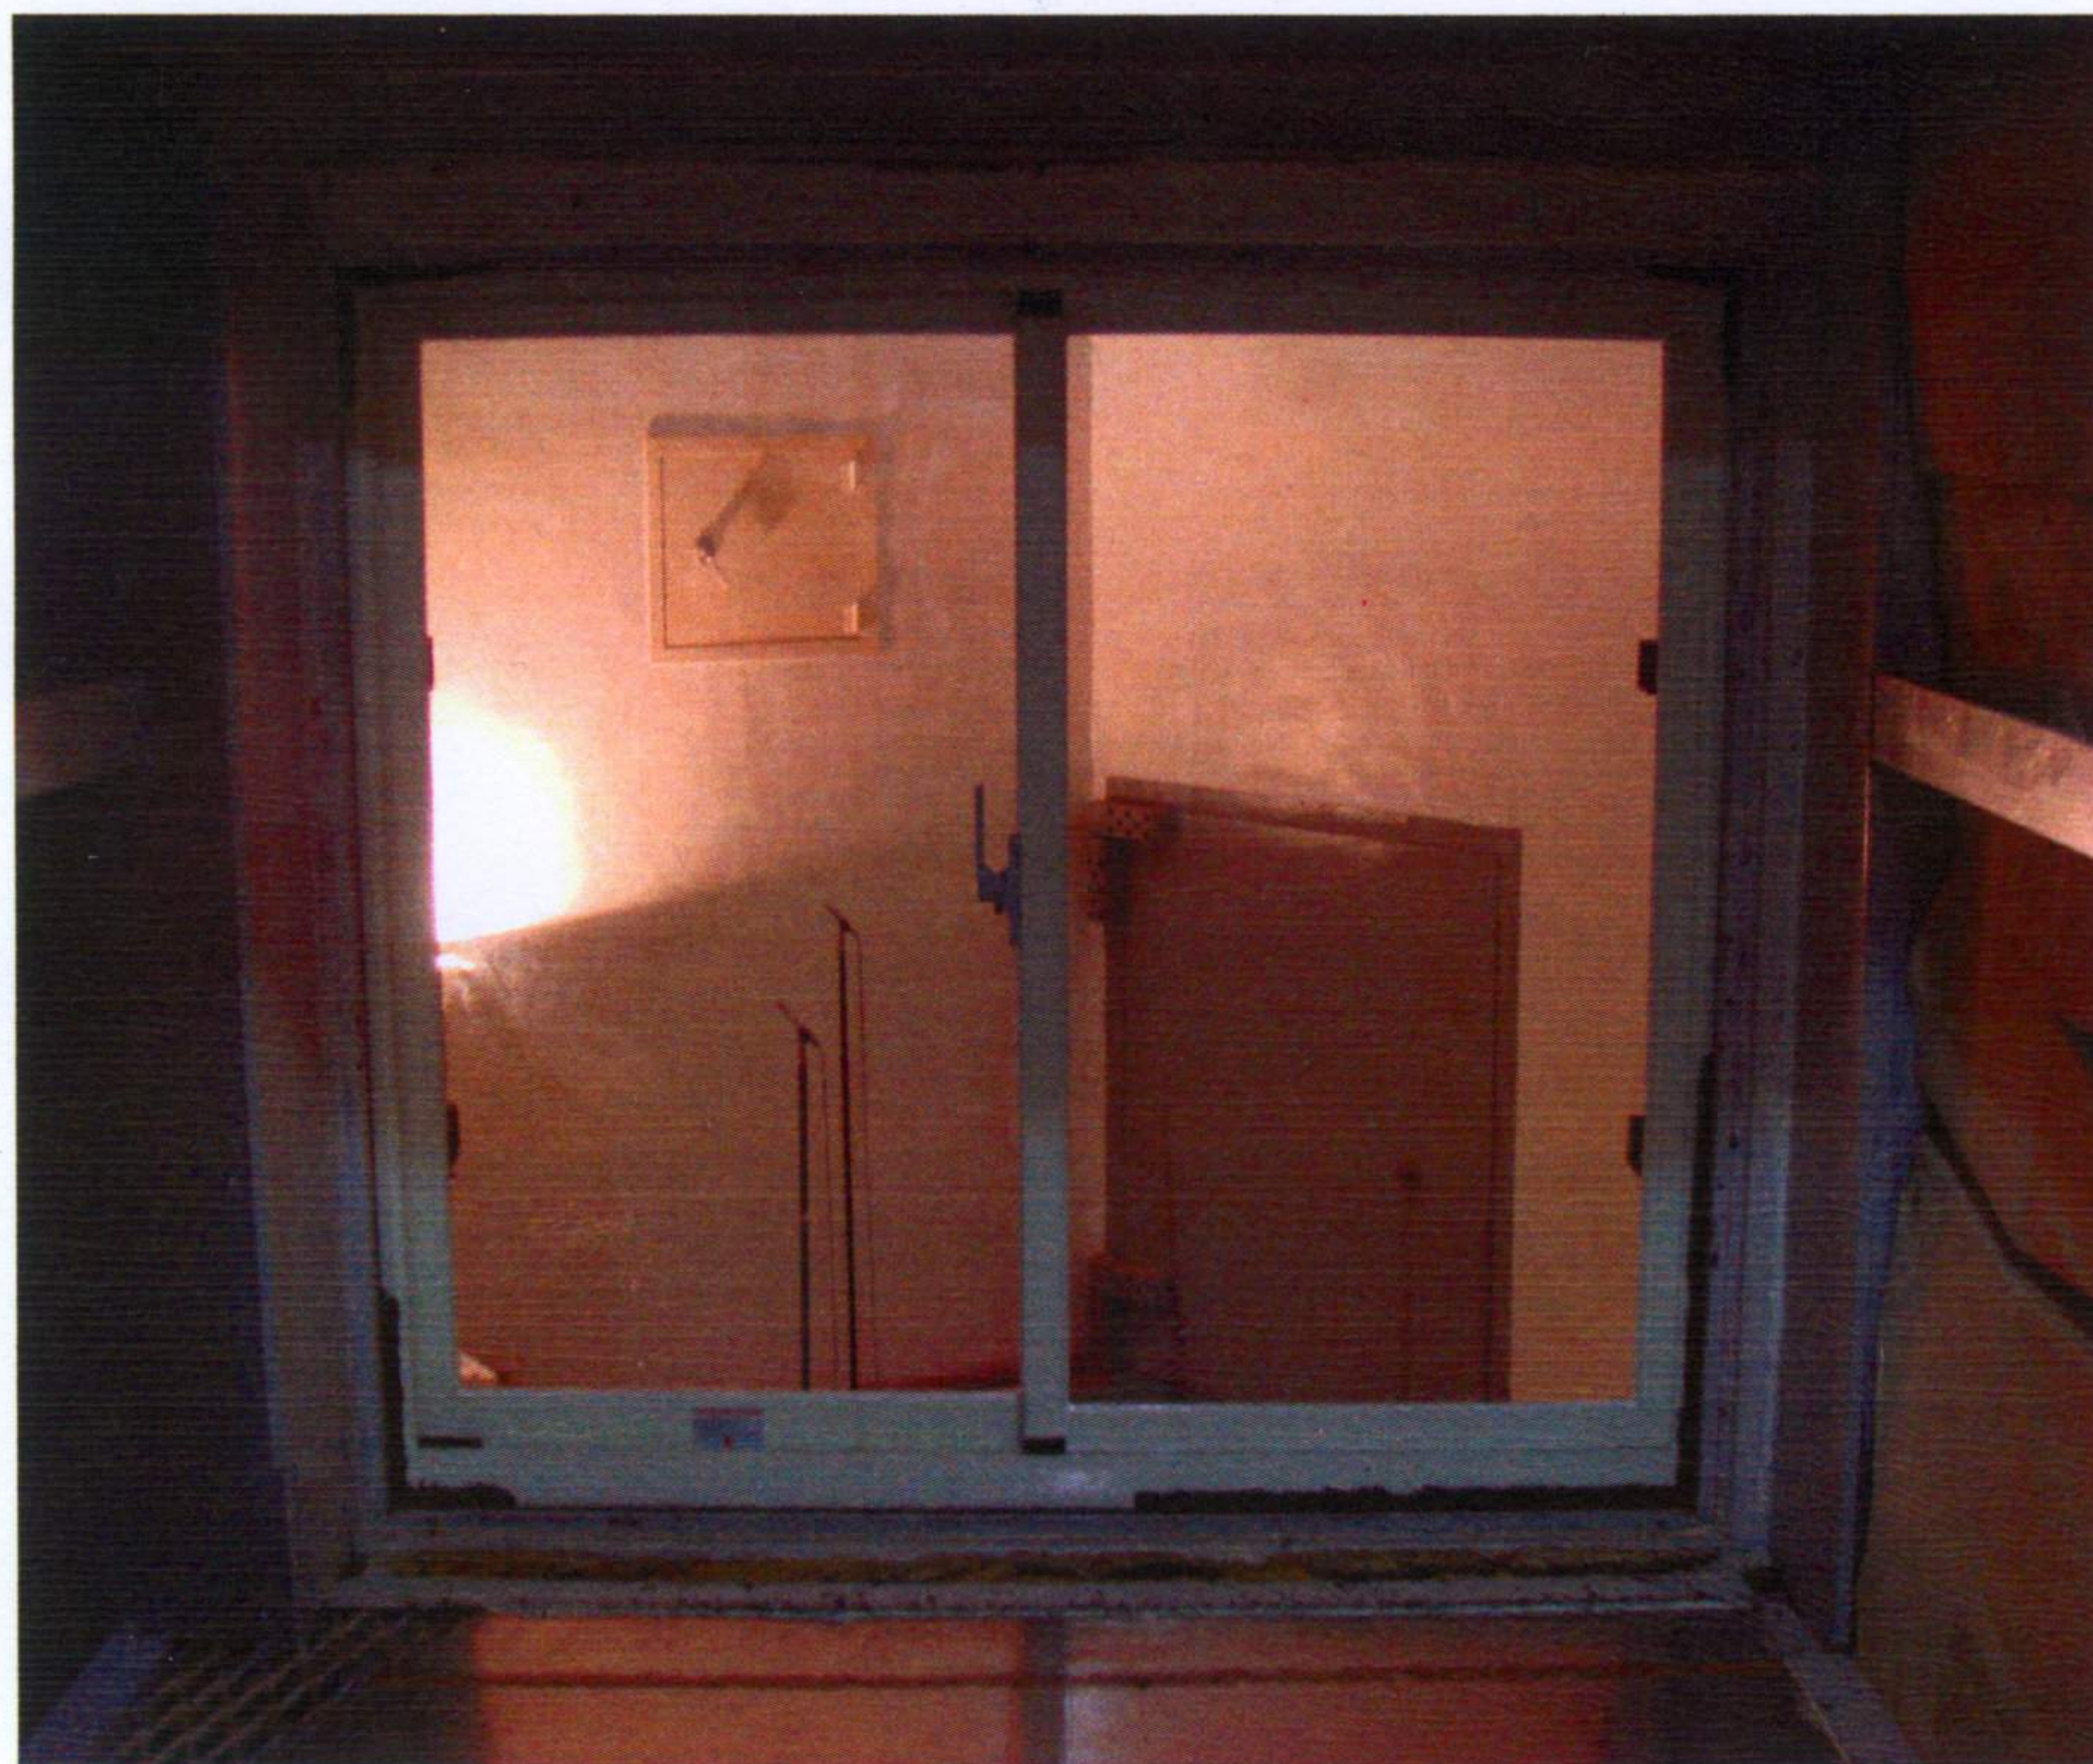
圖 1 試樣佈置圖（無響室）

| <p>一、試驗材料</p> <p>1.試驗材料：101 型隔音氣密窗</p> <p>2.試樣規格：1240 mm (高) X 1485 mm (寬) X 8 mm(單層玻璃厚) X 1 樁。</p> <p>3.試樣構造：如圖 1、圖 2 與圖 3 所示。</p> <p>4.試樣面積及安裝法：試樣總面積為 1.8414 m<sup>2</sup>。安裝法是以試樣架設於無響室及迴響室之間。</p> <p>二、試驗方法</p> <p>1.測試規範：依照音強法 CNS 15316 A3423 測定，ASTM E413 與 CNS 3092 A2044 規定進行評估。</p> <p>2.迴響室：容積 202 m<sup>3</sup>，表面積 206 m<sup>2</sup>。無響室：容積 101 m<sup>3</sup>。</p> <p>3.試驗儀器設備如下列所示：</p> <div style="display: flex; justify-content: space-between;"> <div style="width: 48%;"> <p>(a)麥克風(B&amp;K 4190)</p> <p>(c)信號產生器(B&amp;K3560 內建功能)</p> <p>(e)多頻道頻譜分析儀(B&amp;K 3560)</p> <p>(g) 無指向音源(RION SS-05T)</p> </div> <div style="width: 48%;"> <p>(b)前置放大器(B&amp;K 2669B)</p> <p>(d)功率放大器(B&amp;K 2635)</p> <p>(f)頻帶濾波器(B&amp;K 1617)</p> <p>(h)聲音強度儀(B&amp;K 3541)</p> </div> </div> <p>4.試驗音源：由聲源發出 1/3 倍頻帶音，中心頻率範圍 125Hz 至 4000Hz。</p> <p>5.穿透損失計算(Transmission loss)</p> <p>依下列公式計算：<math>TL = Lp_i + 10 \log_{10} A + 10 \log_{10} \frac{100}{\rho C} - 10 \log_{10} \left( \sum_{i=1}^N 10^{\frac{L_{ti}}{10}} A_i \right)</math></p> <p>其中 (a) TL：試樣穿透損失 (b) Lp<sub>i</sub>：入射平均聲壓位準(dB)</p> <p>(c) ρ：空氣密度(kg/m<sup>3</sup>) (d) C 聲速(m/s) (e) L<sub>ti</sub>：穿透聲音強度(watt/m<sup>2</sup>)</p> <p>(f) A<sub>i</sub>：量測單位面積(m<sup>2</sup>) (g) A：試樣面積(m<sup>2</sup>) (h) N:N 個量測點</p> | | |

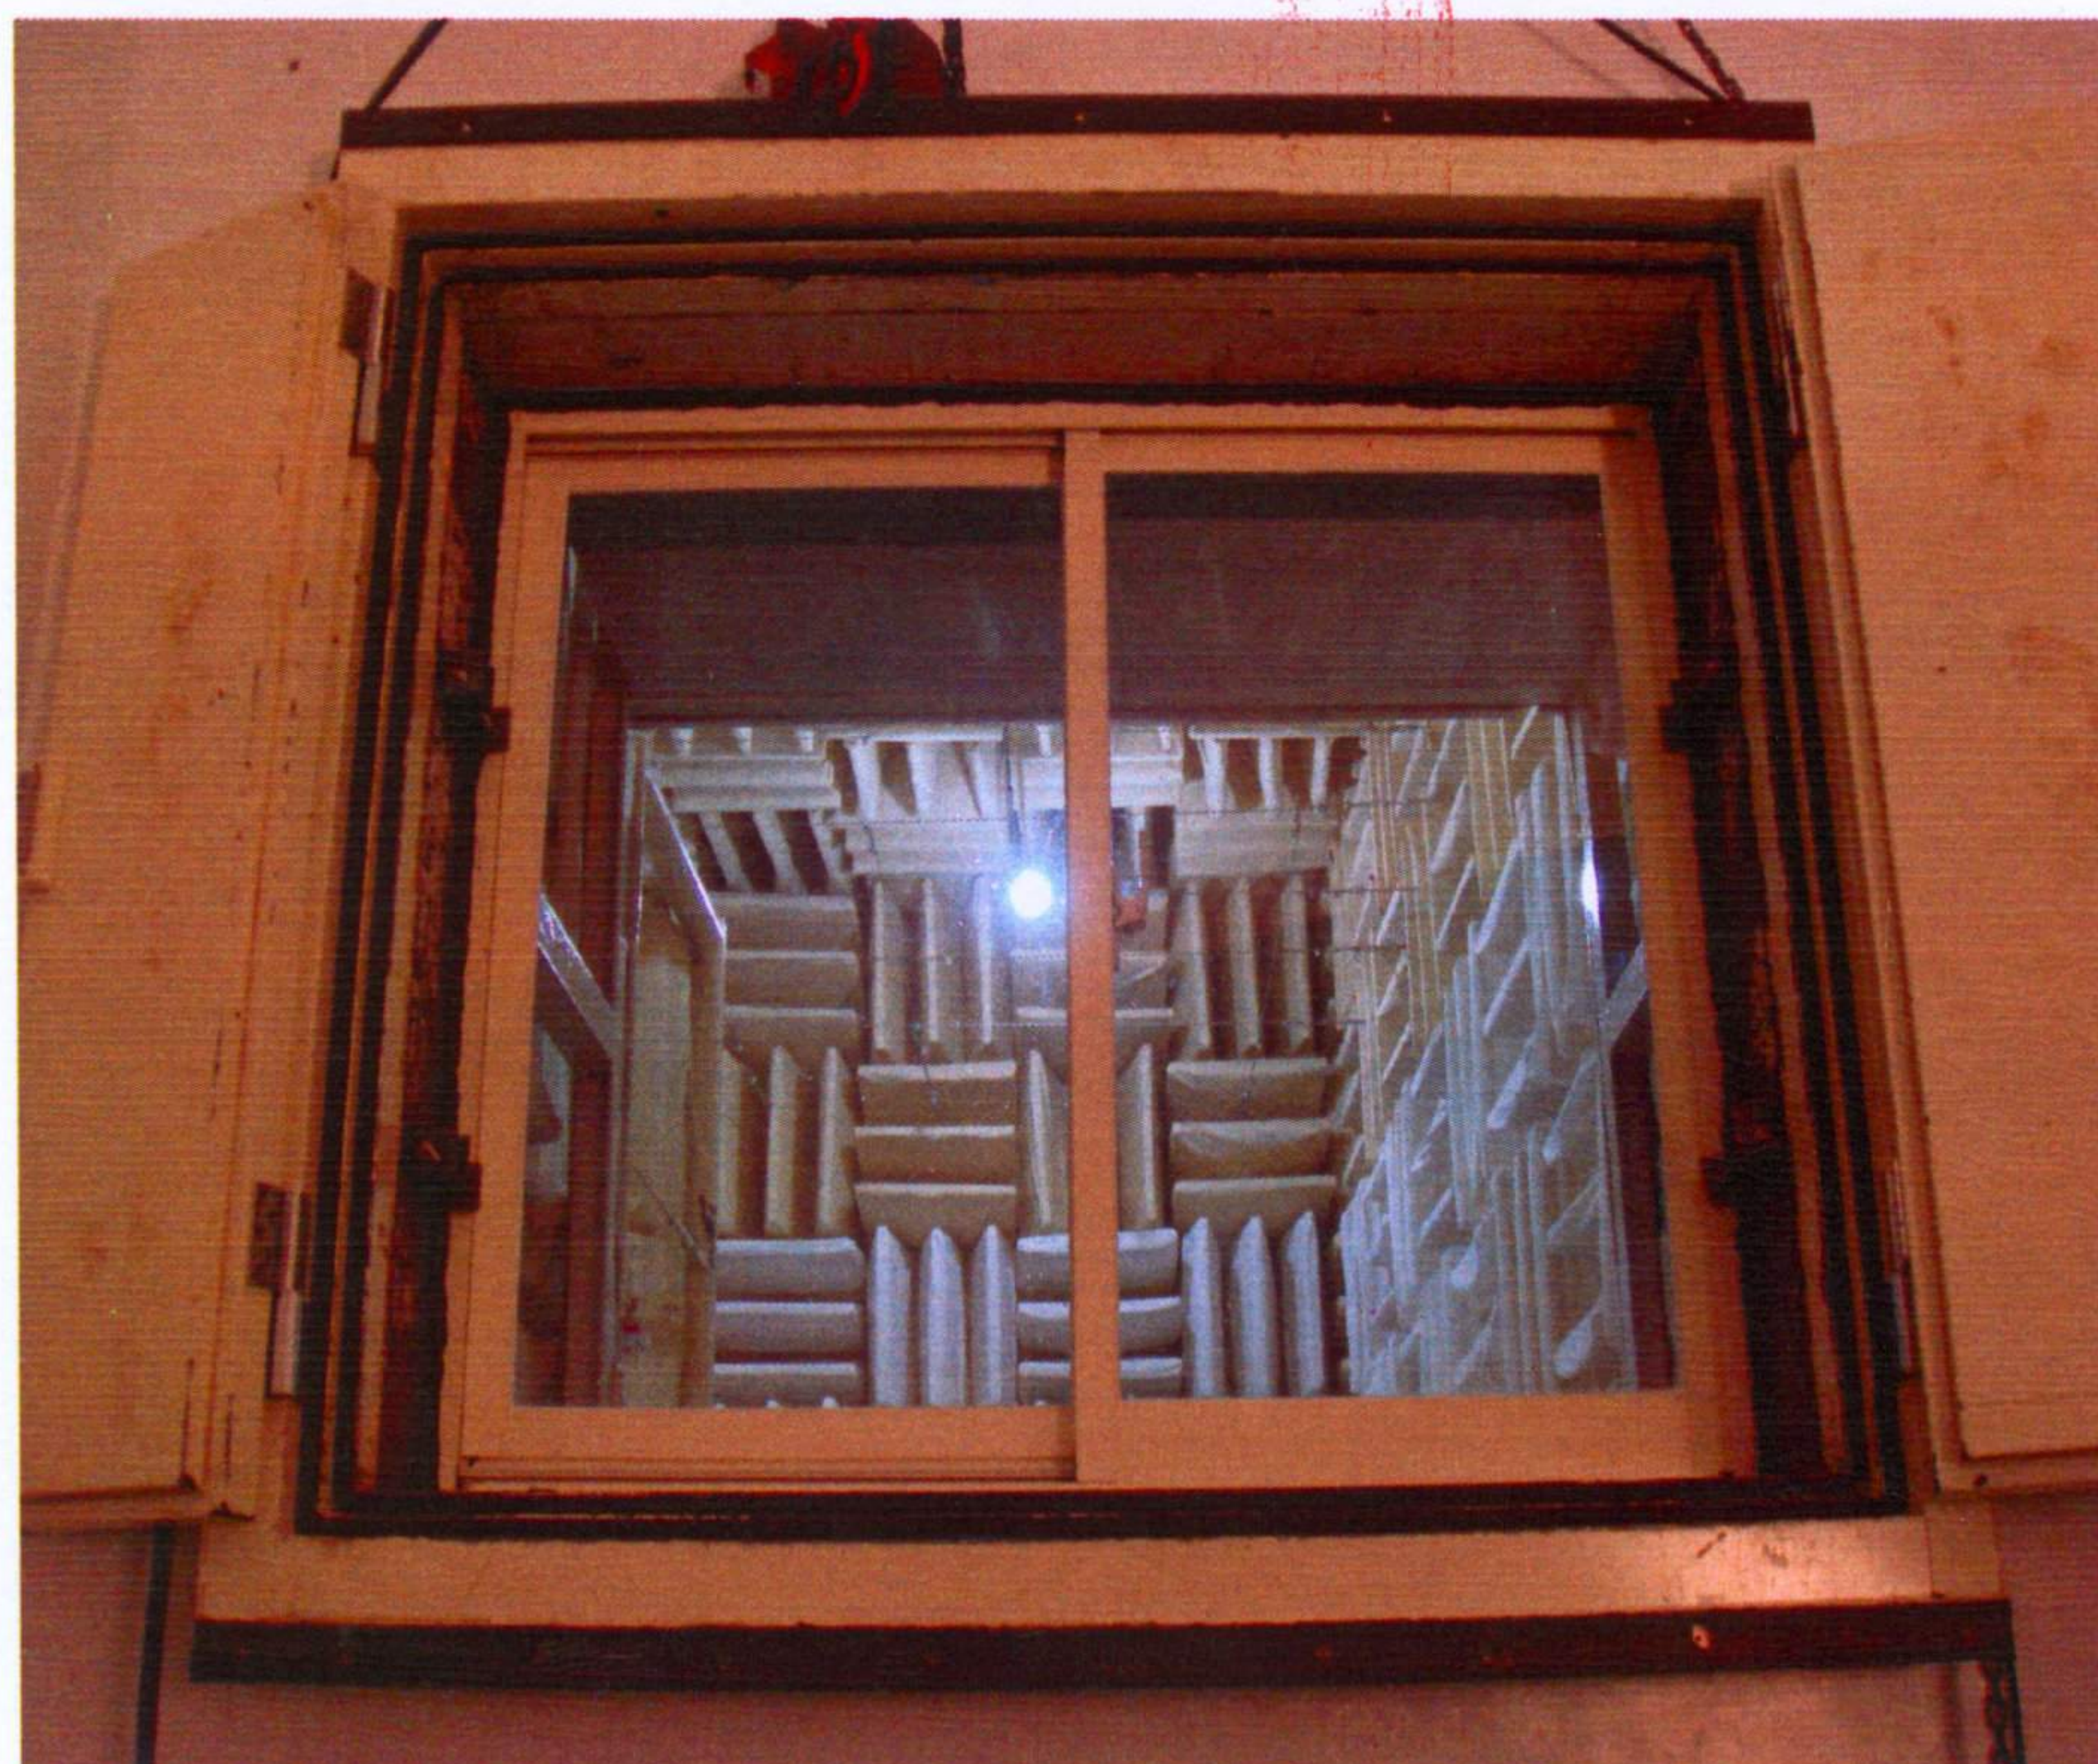
圖 2 試樣佈置圖（迴響室）

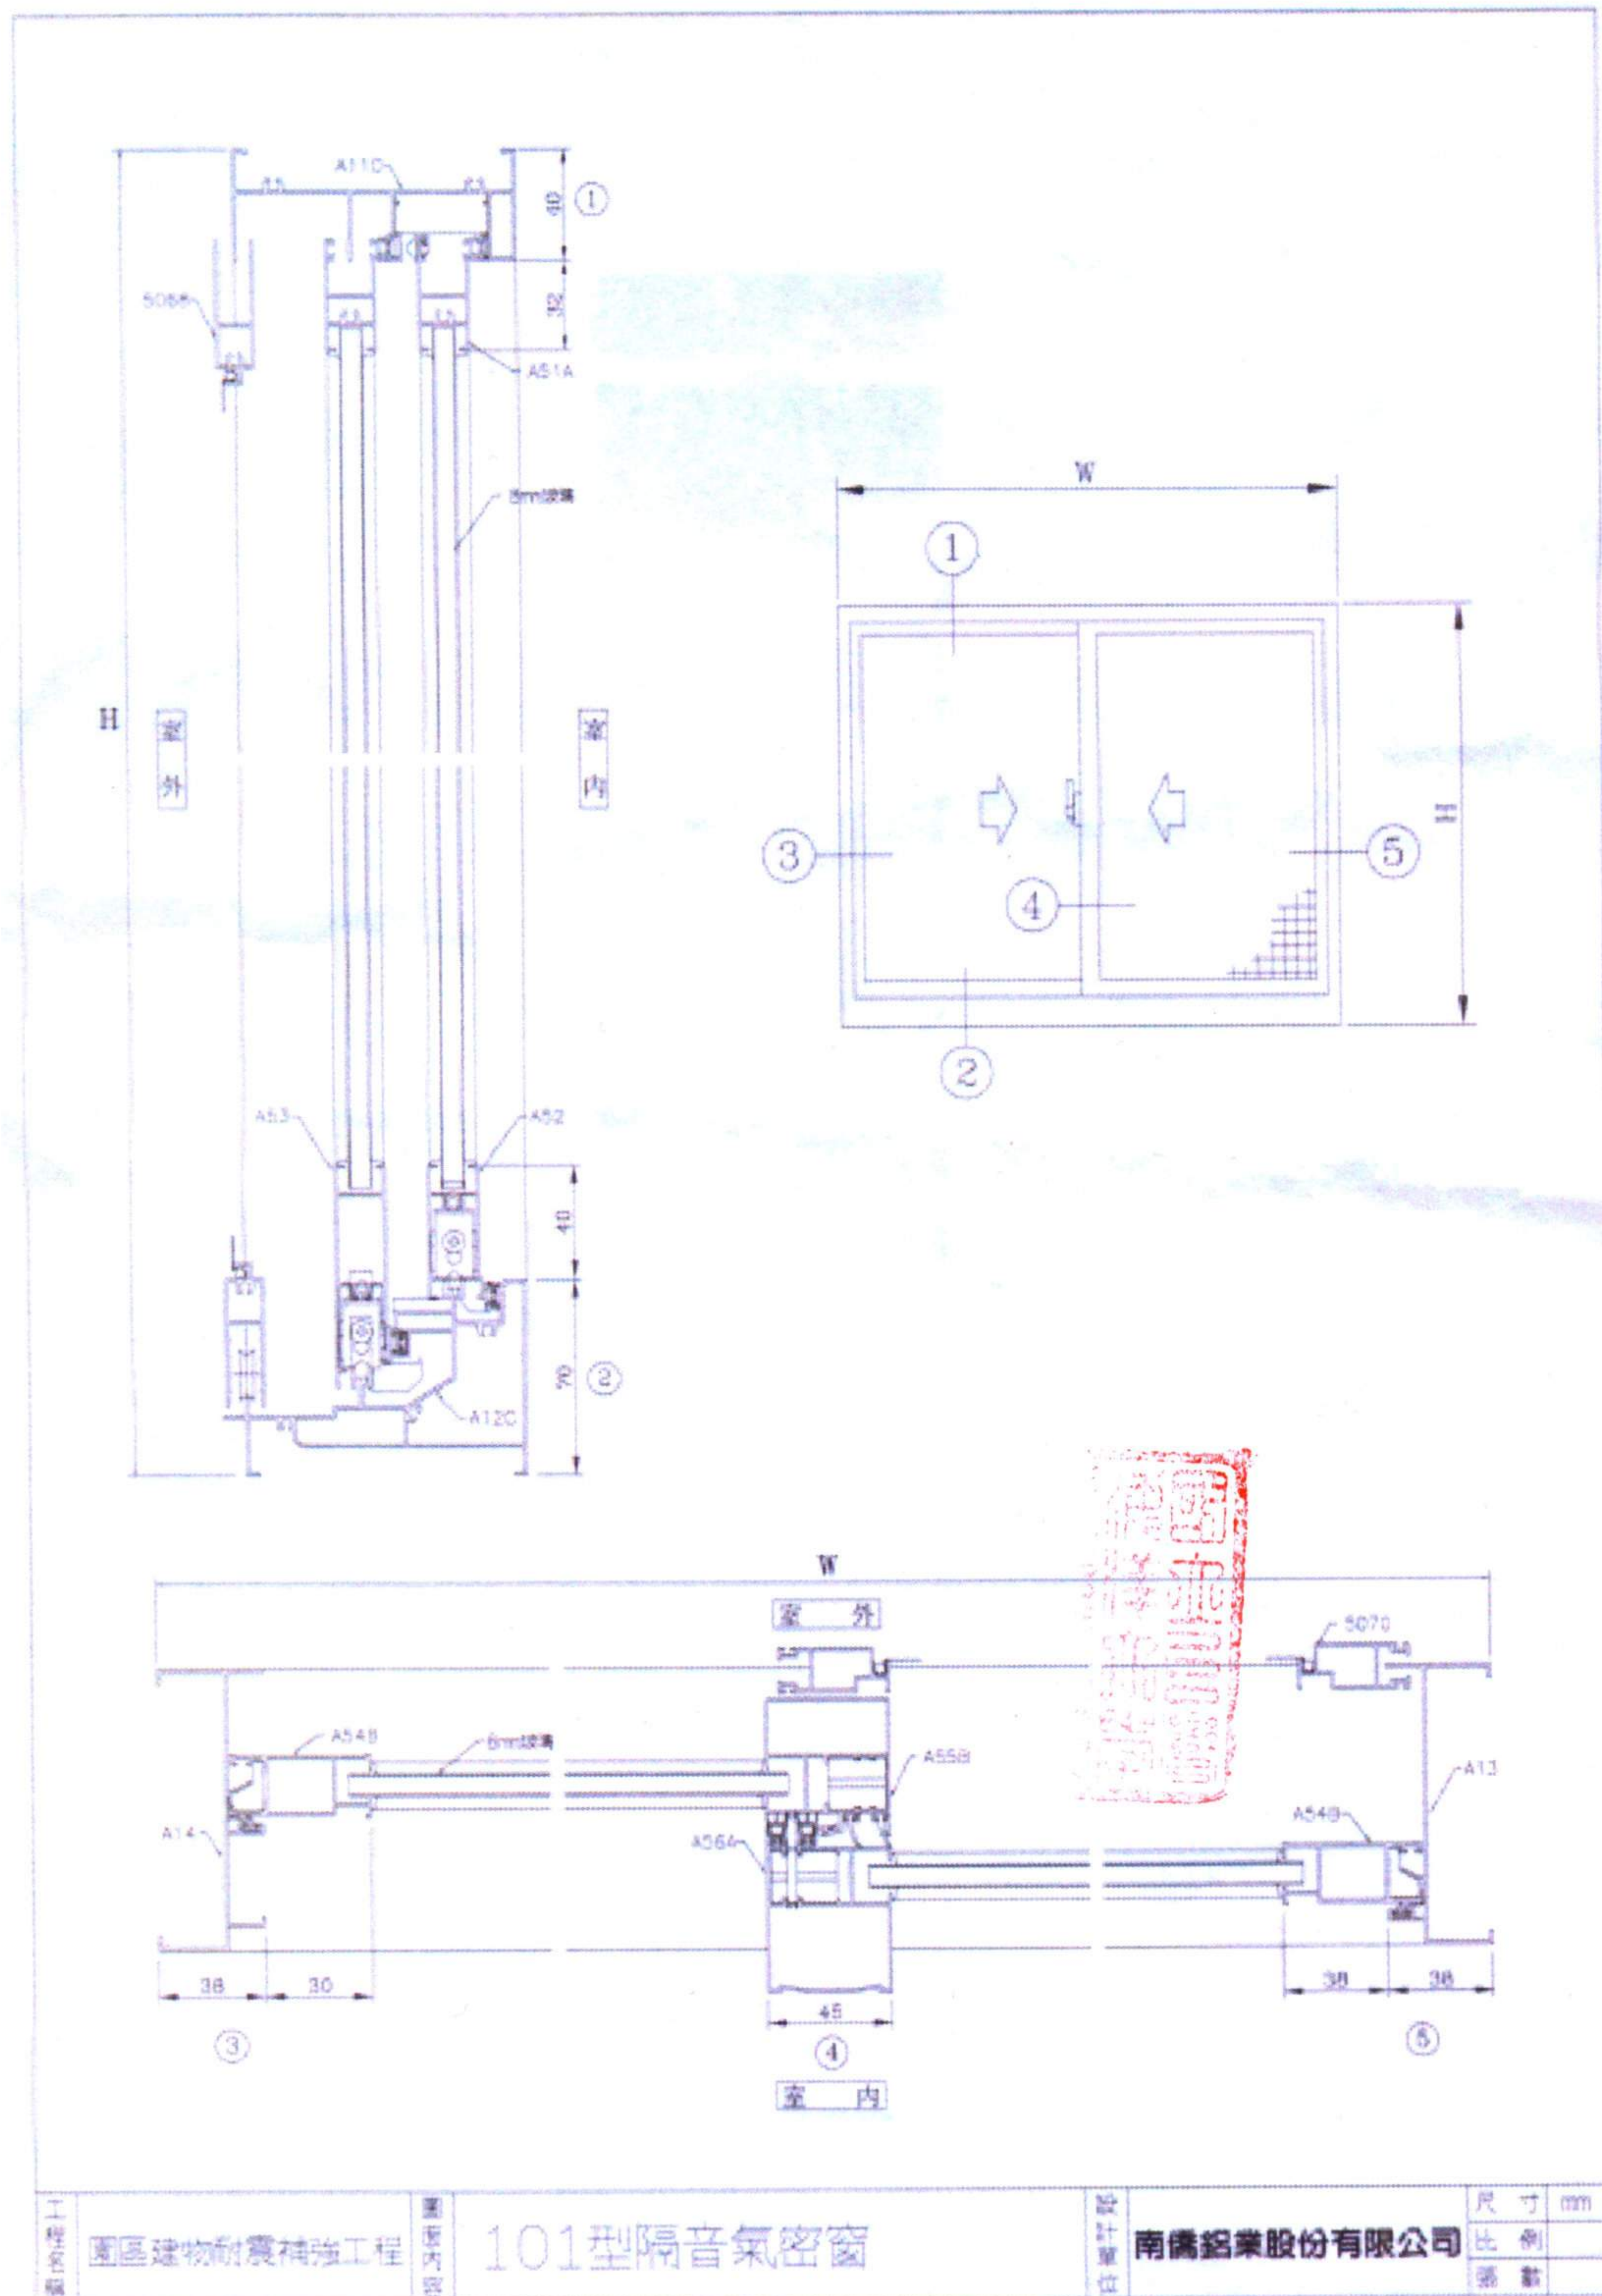
圖 3 試樣結構圖
