風 雨 測 試 報 告

工程名稱: 直潭淨水場第六座淨水處理設備工程

試體尺寸:W1700×H1950×T80 mm

試體名稱:橫拉窗

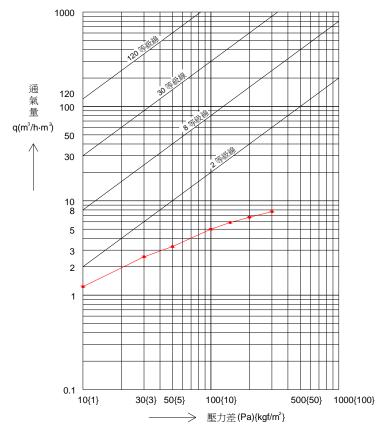
5-4 氣密性等級線圖

※本次氣密試驗屬於 2 等級。

次序	項目	結 果	備註
01	氣密性試驗	施加 10、30、50、100、150、200、300 Pa{1、3、 5、10、15、20、30 kgf/m²}通氣量分別爲 1.3、2.6、 3.3、5.0、5.9、6.7、7.7 m³/h·m²。 本次氣密試驗屬於 2 等級。	符合 CNS3092 (2005 年版)2 等 級規範。
02	水密性試驗	中央値壓力差 = 350 Pa{35 kgf/m²},在持續噴水下,依 CNS11528 之規定,施加 10 分鐘脈動壓,皆無 CNS 規定如下之漏水情形:(1) 向樘外之流出(2) 向樘外之濺水(3) 向樘外之吹出(4) 向樘外之溢水。	符合 CNS3092 (2005 年版)水 密性能要求。
03	抗風壓結構性能試驗	正風壓 壓力差 = 2400 Pa{240 kgf/m²},最大撓度 5.25 mm,最大撓率 1/310。(測點①②③) 註 1 正風壓 壓力差 = 2400 Pa{240 kgf/m²},最大撓度 5.40 mm,最大撓率 1/239。(測點④⑤⑥) 註 1	符合 CNS3092 (2005 年版)撓 度在 1/ 100 以 下。 符合 CNS3092 (2005 年版)撓 度在 1/ 70 以 下。

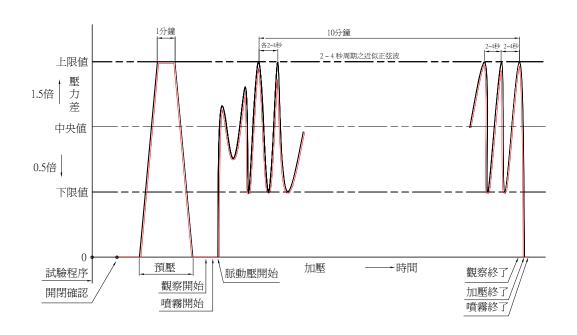
6-2 試驗程序圖示

單位水量= $4 L / m^2$.min,噴水總量= 21.2 L / min上限值=525 Pa,中央值=350 Pa,下限值=175 Pa

試驗時間:101 年 08月 10日 13 時 18 分至 13 時 30 分

- (1) 確認開閉:將門反覆開閉5次,然後扣鎖。氣密性試驗終了後,繼續進行水密性之試驗時,得省略確認開閉。
- (2) 預壓:在脈動加壓之前,先施以 1 分鐘與上限値 525 $Pa{52.5 \text{ kgf/m}^2}$ 等値 之靜壓。升壓速率為每秒 100 $Pa{10 \text{ kgf/m}^2}$ 程度。
- (3) 噴水:噴水霧量爲對試體全面以每分鐘 4 L/ m²之水量均勻噴霧之。
- (4) 加壓:在繼續噴水霧下,施加 10 分鐘脈動壓。至中央值 350 Pa{35 kgf/m²} 之升壓速率為每秒 20 Pa{2 kgf/m²}程度,並無特別規定近似正弦波設定之 過程。
- (5) 觀察:以目視觀察試體之漏水狀態。

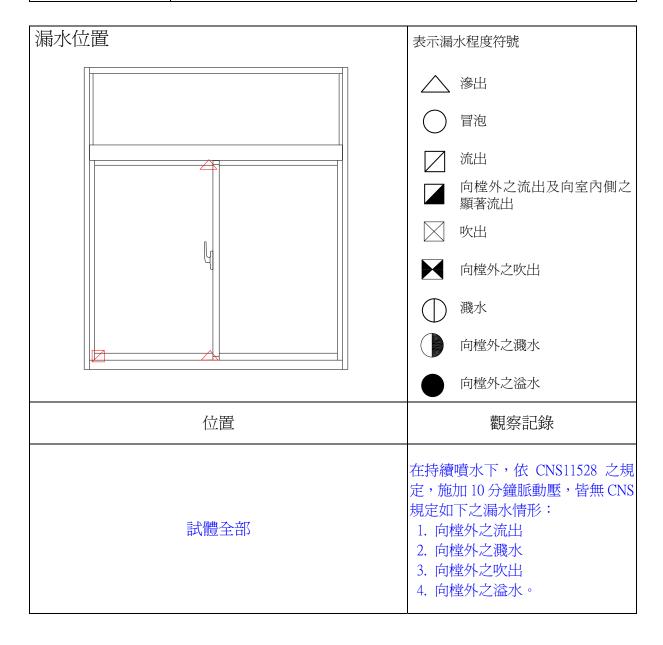
6-3 漏水狀況之觀察記錄

試體名稱	横拉窗			
試體尺寸	W 1700 × H 1950 × T 80 mm			
壓力差(中央値)	350{35}	Pa{kgf/m²}

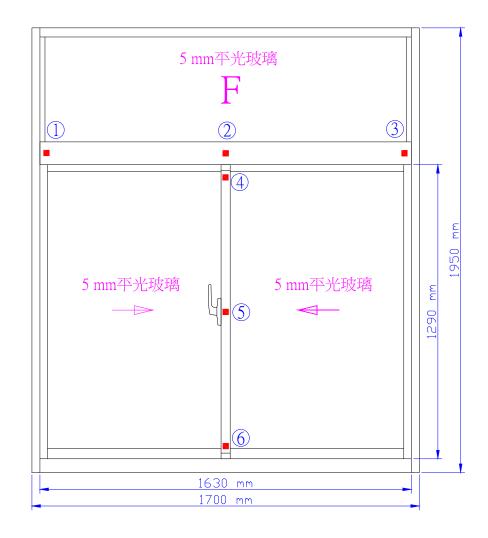
7-4 抗風壓試驗,變位測點佈位圖

撓度計算式 P撓度mm		P撓率	跨 距㎜
2 - (1+3)/2	5.25	1/310	1630
<u>5</u> - (4+6)/2	5.40	1/ 239	1290

註1:抗風壓變位測點佈位圖詳見第12頁

測點編號	1)	2	3	4	(5)	6
+1/4Pı 變位	0.4	1.5	0.2	3.7	4.4	2.0
+2/4P1 變位	0.8	3.1	0.4	6.1	7.3	3.0
+3/4P1 變位	1.2	4.8	0.7	8.7	10.5	4.2
+P1 變位	1.7	6.6	1.0	11.2	13.6	5.2
+0Pı 變位	0.1	0.2	0.3	0.8	0.5	0.4

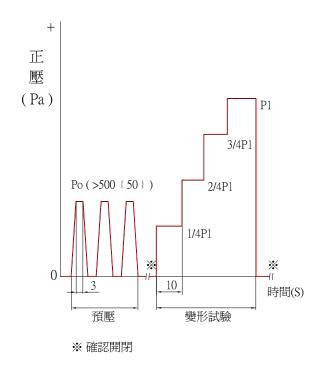
7-6 試驗程序圖示

正風壓 P₁= 2400 Pa

試驗時間:101 年 08 月 10 日 13 時 40 分至 13 時 46 分

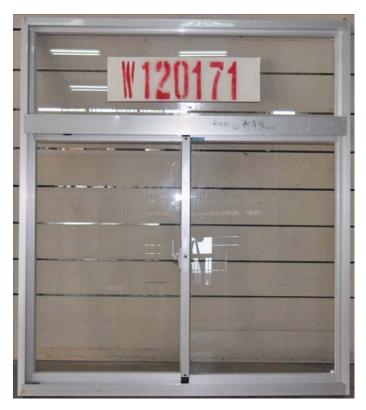
試體室內側/正

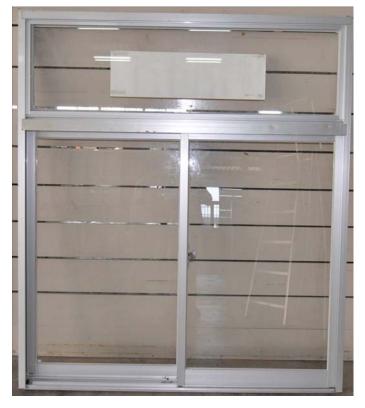
試體室外側/反

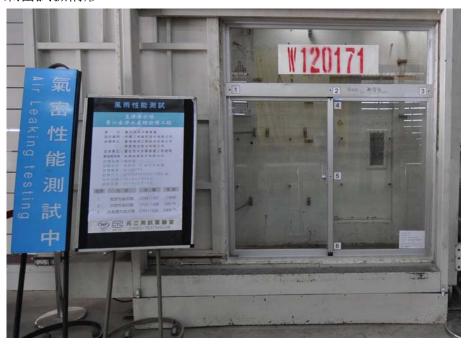
8-6 氣密試驗情形

壓力値

通氣量

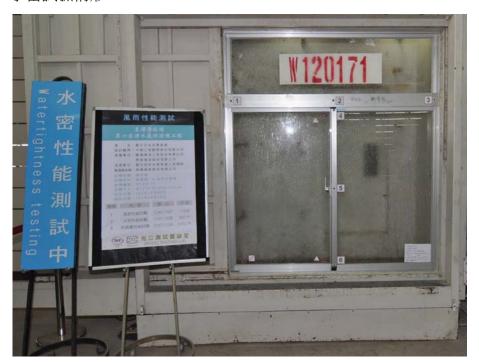
8-7 水密試驗情形

噴水量

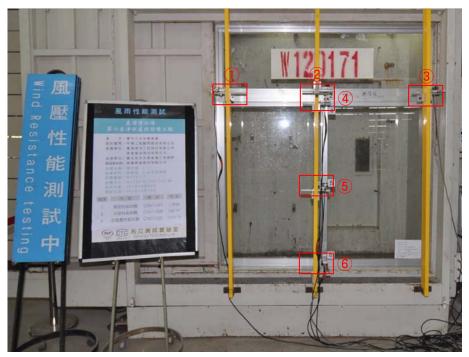
8-8 正風壓試驗情形

□ 爲變位計安裝位置

正風壓試驗情形 2400 Pa

+ 1/4P1壓力

變位值
